# COMUNE DI TUORO

## PROGETTO DEFINITIVO RIPARAZIONE - RIQUALIFICAZIONE PONTILE PUNTA NAVACCIA

### RELAZIONE GENERALE

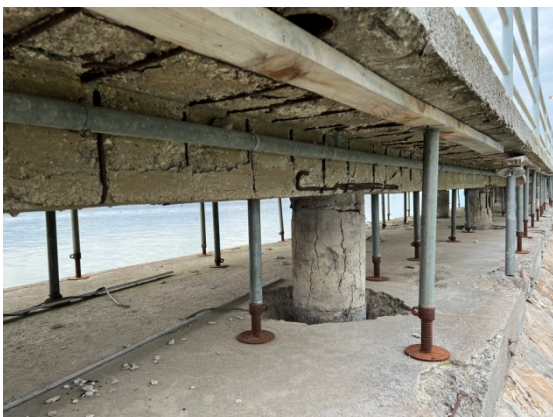
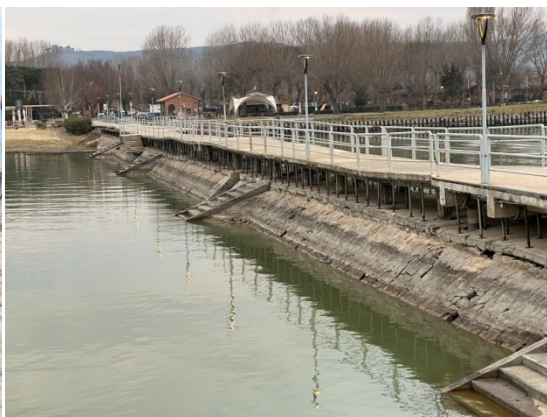
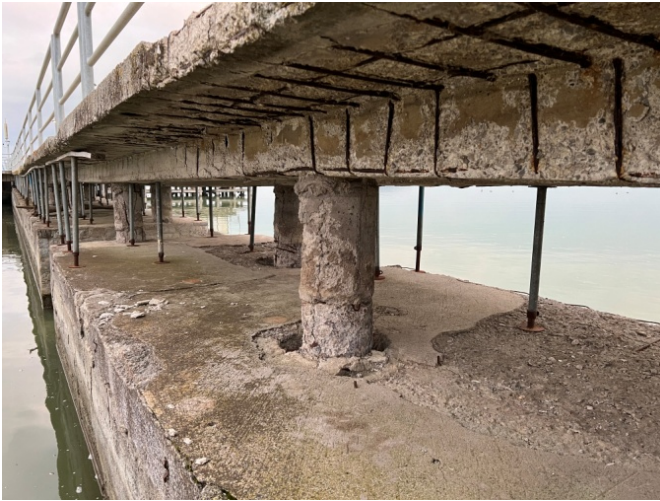
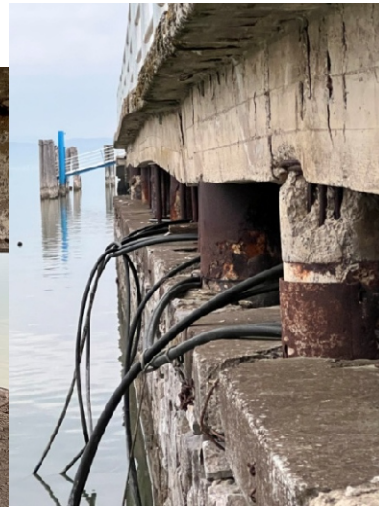
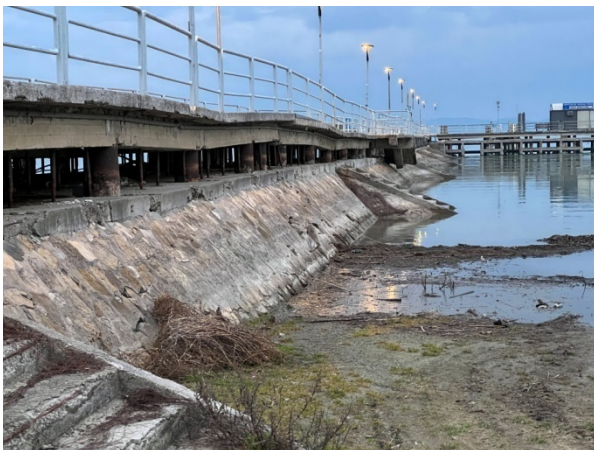
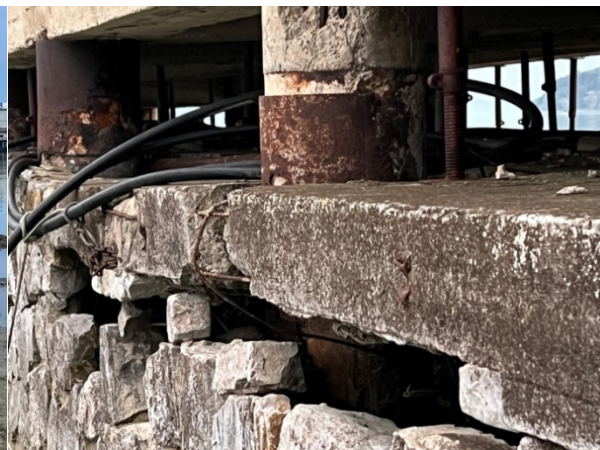
Il pontile, così come appare oggi, è un'opera che ha meno di 70 anni di vita per cui non rientra tra i manufatti di interesse storico e versa in una condizione di grave degrado, in particolare la soletta di calpestio in calcestruzzo armato risulta fortemente deformata con i ferri di armatura di intradosso che affiorano in modo diffuso e i ribassi delle travi che presentano sconnessioni ed una generalizzata mancanza di copriferro. Ovunque affiorano armature pesantemente corrose e nella stessa condizione versano le parti in vista dei pali (sia quelli non incamiciati che quelli con camicia di acciaio) connesse con le travi portanti la soletta (i nodi trave-palo sono privi di copriferro in modo generalizzato e le armature in avanzato stato di corrosione). Le foto sotto evidenziano bene lo stato di degrado fin qui descritto.

Questa situazione a giudizio degli scriventi è riconducibile ad una scelta progettuale infelice, fatta quando è stata innalzata la quota del calpestio, che ha condotto alla concentrazione di carichi di notevole entità (soletta e travi in c.a.), senza adeguata consapevolezza circa i loro effetti su pali di piccolo diametro infissi sul fondale melmoso del lago, con il risultato di rilevanti cedimenti/deformazioni differenziali in vari punti del pontile e quindi fessurazioni dei copriferri e aggressione alle armature, che giorno dopo giorno hanno visto aumentare la corrosione con progressiva espulsione del calcestruzzo fino alla attuale situazione.

Il pontile è stato mantenuto in esercizio solo grazie ad un intervento di puntellatura diffusa della soletta di calpestio che, se da un lato ha mirato a garantire il suo utilizzo, dall'altro ha fatto rinviare troppo a lungo un intervento di ripristino/protezione della struttura, fino al punto da rendere non più tecnicamente ed economicamente oggi sostenibile un intervento conservativo delle parti ammalorate e rendere obbligata la scelta di una riparazione che passa per la loro asportazione e sostituzione con un nuovo piano di calpestio sostenuto da un organismo strutturale leggero, in grado di diffondere opportunamente i pesi sul sottostante basamento murario.

Le attuali componenti strutturali ammalorate, per il livello di degrado e disarticolazione raggiunto, come già detto non sono recuperabili pertanto, per riparare e riqualificare il pontile, si dovrà procedere alla loro sostituzione con nuove componenti previa demolizione delle esistenti. Restano escluse dall'intervento di demolizione e sostituzione sia un primo tratto iniziale del pontile dove è possibile mantenere l'attuale impalcato in calcestruzzo armato, sia la piattaforma di imbarco posta all'estremità dello stesso (v. foto sotto), che di epoca più recente, si presenta in migliori condizioni di conservazione e potrà essere oggetto di un successivo intervento di riparazione-riqualificazione.
