# COMUNE DI TUORO

## PROGETTO DEFINITIVO RIPARAZIONE - RIQUALIFICAZIONE PONTILE PUNTA NAVACCIA

### RELAZIONE GENERALE

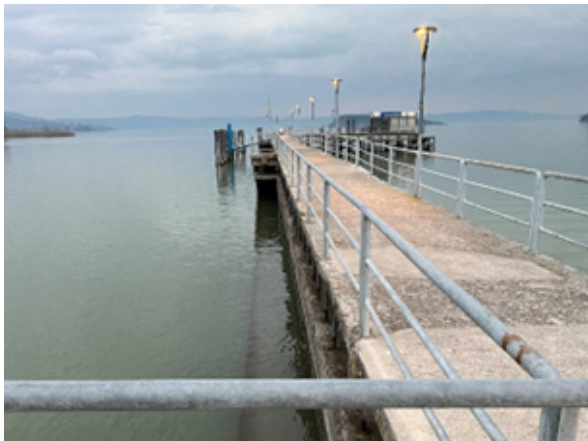
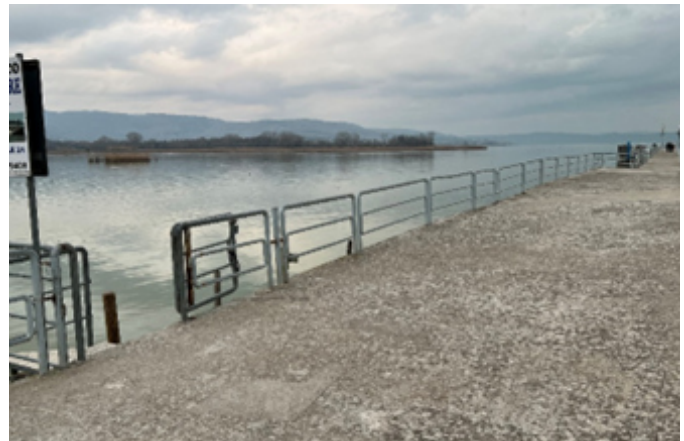
Il pontile di Punta Navaccia è utilizzato per l'imbarco alle isole del Trasimeno ed è costituito da un manufatto in muratura continua a mo' di arginea cui è stata sovrapposta negli anni '70 una soletta in cemento armato (per innalzare la quota del calpestio rispetto allo zero igrometrico stabilito per il lago) previa realizzazione di pali dalla quota di extradosso della struttura muraria stessa. L'opera presenta una larghezza di circa 5,2 metri nei primi 75 metri (foto sotto a dx) e di circa 2,80 metri nei successivi 100 metri (foto sotto a sx) in cui si prolunga fino a raggiungere una piattaforma di imbarco ai traghetti di dimensioni 5,60 x 25 metri, ubicata ortogonalmente sul lato ovest.

Il pontile, così come appare oggi, è un'opera che ha meno di 70 anni di vita per cui non rientra tra i manufatti di interesse storico e versa in una condizione di grave degrado, in particolare la soletta di calpestio in calcestruzzo armato risulta fortemente deformata con i ferri di armatura di intradosso che affiorano in modo diffuso e i ribassi delle travi che presentano sconnessioni ed una generalizzata mancanza di copriferro. Ovunque affiorano armature pesantemente corrose e nella stessa condizione versano le parti in vista dei pali (sia quelli non incamiciati che quelli con camicia di acciaio) connesse con le travi portanti la soletta (i nodi trave-palo sono privi di copriferro in modo generalizzato e le armature in avanzato stato di corrosione). Le foto sotto evidenziano bene lo stato di degrado fin qui descritto.

Questa situazione a giudizio degli scriventi è riconducibile ad una scelta progettuale infelice, fatta quando è stata innalzata la quota del calpestio, che ha condotto alla concentrazione di carichi di notevole entità (soletta e travi in c.a.), senza adeguata consapevolezza circa i loro effetti su pali di piccolo diametro infissi sul fondale melmoso del lago, con il risultato di rilevanti cedimenti/deformazioni differenziali in vari punti del pontile e quindi fessurazioni dei copriferri e aggressione alle armature, che giorno dopo giorno hanno visto aumentare la corrosione con progressiva espulsione del calcestruzzo fino alla attuale situazione.

Il pontile è stato mantenuto in esercizio solo grazie ad un intervento di puntellatura diffusa della soletta di calpestio che, se da un lato ha mirato a garantire il suo utilizzo, dall'altro ha fatto rinviare troppo a lungo un intervento di ripristino/protezione della struttura, fino al punto da rendere non più tecnicamente ed economicamente oggi sostenibile un intervento conservativo delle parti ammalorate e rendere obbligata la scelta di una riparazione che passa per la loro asportazione e sostituzione con un nuovo piano di calpestio sostenuto da un organismo strutturale leggero, in grado di diffondere opportunamente i pesi sul sottostante basamento murario.

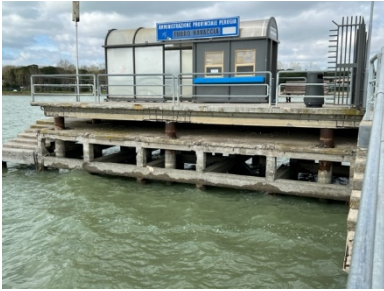
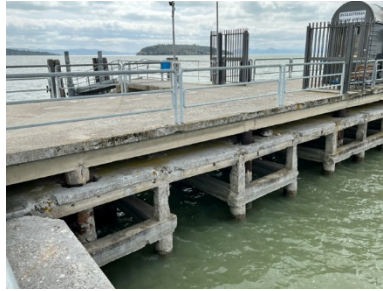
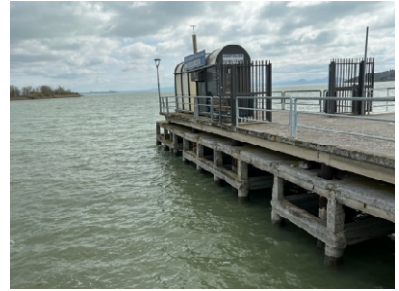
Le attuali componenti strutturali ammalorate, per il livello di degrado e disarticolazione raggiunto, come già detto non sono recuperabili pertanto, per riparare e riqualificare il pontile, si dovrà procedere alla loro sostituzione con nuove componenti previa demolizione delle esistenti. Restano escluse dall'intervento di demolizione e sostituzione sia un primo tratto iniziale del pontile dove è possibile mantenere l'attuale impalcato in calcestruzzo armato, sia la piattaforma di imbarco posta all'estremità dello stesso (v. foto sotto), che di epoca più recente, si presenta in migliori condizioni di conservazione e potrà essere oggetto di un successivo intervento di riparazione-riqualificazione.
